Sací modul/Elektro-mechanický modul

Možné důvody poruch a výměna

Vozidlo:	Výrobek:	Sací modul	Elektrický řídicí modul
Opel Astra H, Vectra C, Signum s 1.9 l CDTi motor (Z19DTH)	PIERBURG číslo:	7.00373.12.0	7.00521.14.0
	Náhrada za:	7.00373.10.0/ 7.01860.00.0	7.00521.00.0/11.0
	O.E. číslo*:	58 50 119/93179055	8 50 440/93183260

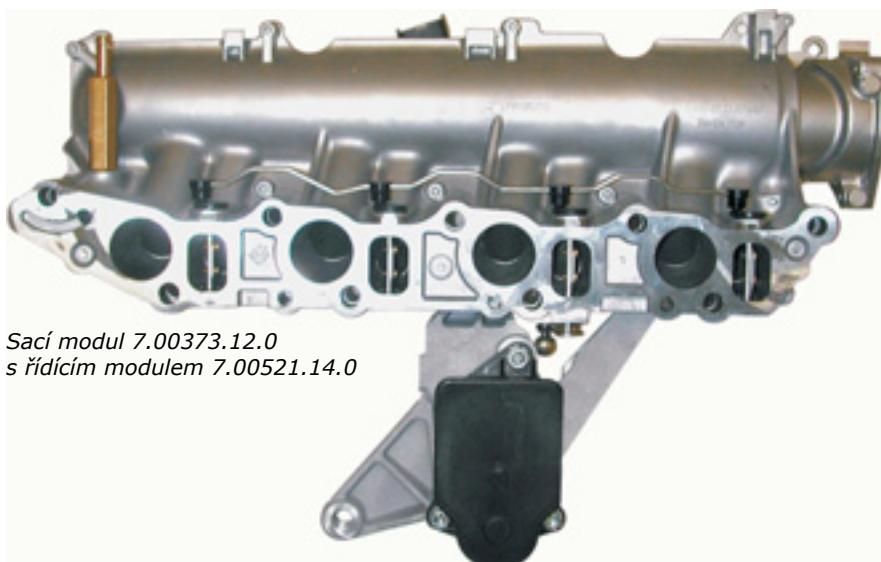
Sací modul 7.00373.12.0 s řídicím modulem 7.00521.14.0

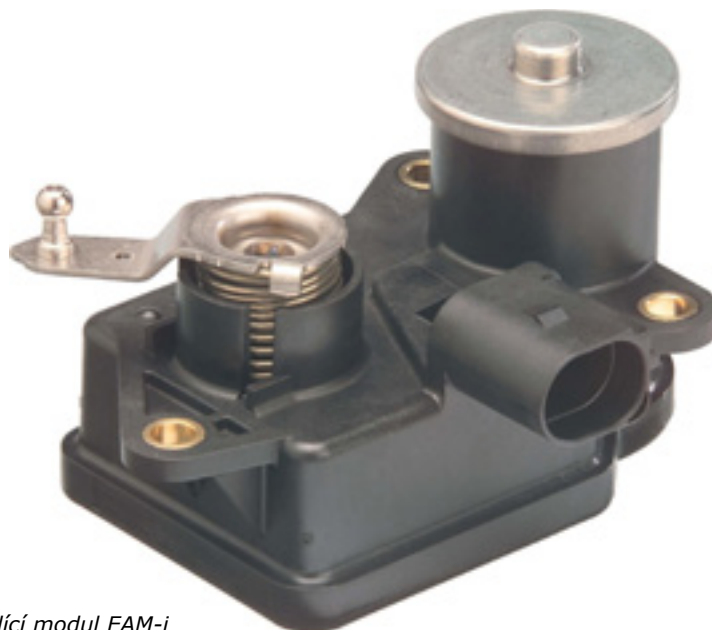
Elektrický řídicí modul EAM-i

EAM-znamená elektronický řídicí modul (Elektrisches Antriebs-Modul) s integrovanou „inteligencí“.

Dovoluje v každém okamžiku přizpůsobení úhlu do jakéhokoli bodu v mezích provozního rozsahu.

Integrovaný snímač úhlu natočení kontroluje aktuální pozici. V případě zjištění odchylky s ohledem na výchozí nastavení, je řídicí jednotce motoru nahlášena závada.

Vlastní pozice klapek v sacím modulu není kontrolována. Toto může být učiněno pouze nepřímo dle úhlu přenášeného do řídicího modulu.

elektronický řídicí modul EAM-i
